VALUTAZIONE TECNICO – ESTIMATIVA 2023

Immobile sito in
Via BELLANE 4/6
Pino Torinese
(TO)

DATI CATASTALI
Foglio 22 - Particella 734

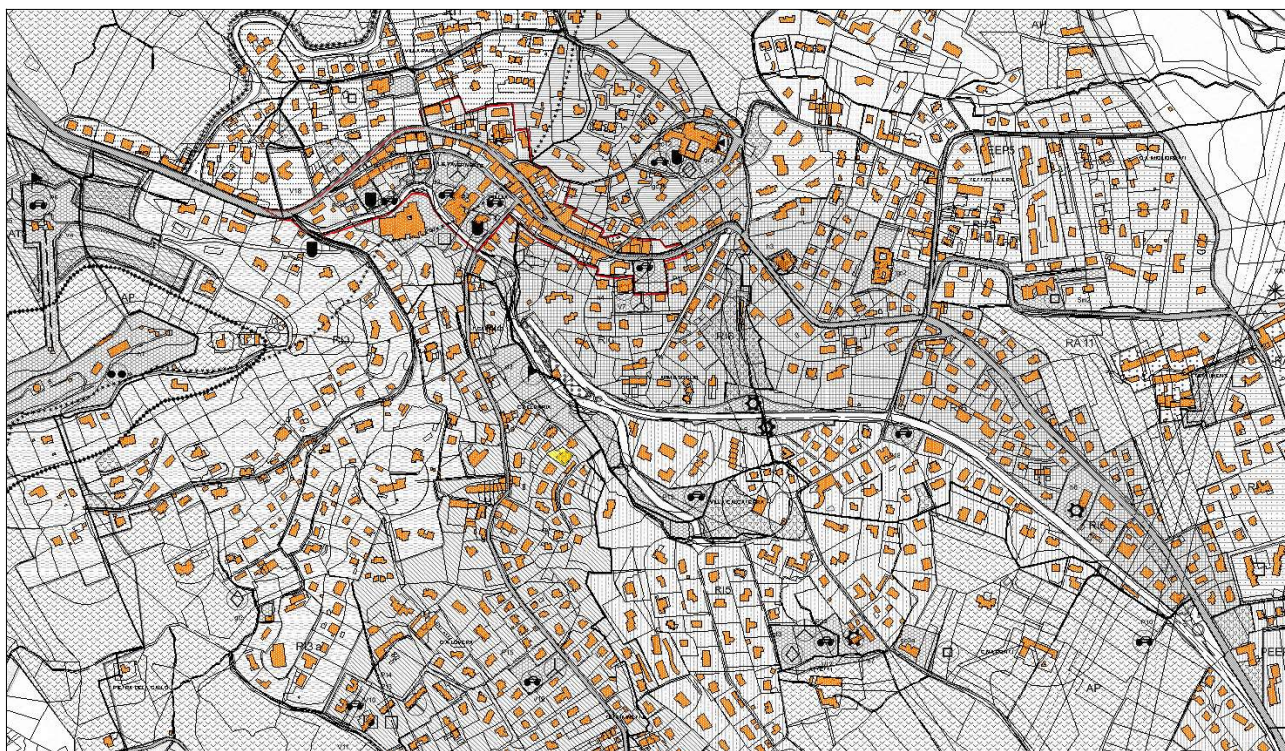
Stralci PRGC non in scala metrica

L'immobile, ai sensi del PRGC vigente (approvato con DGR n. 48/849 del 14/11/1990 e successive varianti) ricade in area RI 4: Area residenziale esistente di completamento e di integrazione, che non presenta particolari valori storico-ambientali e dove sono ammesse tutte le tipologie di intervento edilizio definite dall'art. 3 del DPR 380/2001 e s.m.i., nei limiti stabiliti dall'art. 38 delle NTA e Tabella normativa di riferimento del PRGC vigente.

L'edificio e l'area non sono soggetti ad alcun vincolo di tutela ai sensi del Codice dei beni culturali e del paesaggio e ricadono in ambito di pericolosità geologica classe II a (da bassa a moderata).

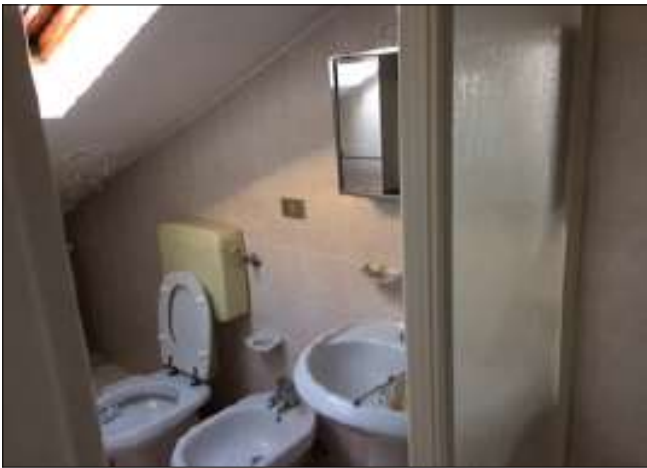
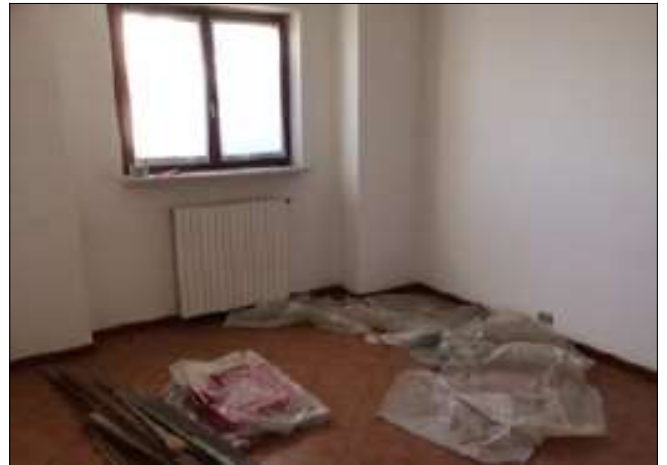
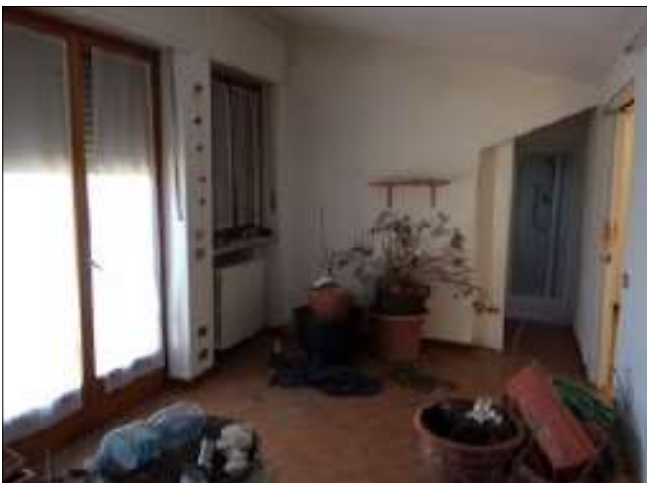
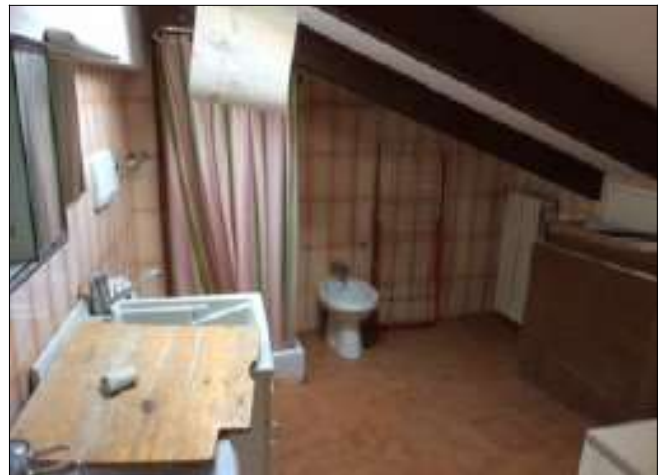
8. STATO DI MANUTENZIONE

Gli interni dell'unità immobiliare sono in stato di conservazione scadente: gli intonaci mostrano lievi distacchi nelle zone umide a seguito di infiltrazioni dalla copertura, ad oggi sostanzialmente eliminate; serramenti e impianti andrebbero rivisti ed adeguatamente

manutenuti o eventualmente sostituiti dove necessario. I pavimenti e i bagni sono rivestiti da piastrelle ceramiche. Sono presenti alcuni arredi fissi e quattro velux atti ad arieggiare ed illuminare i bagni e l'angolo cottura. L'appartamento è riscaldato con caloriferi collegati ad un generatore autonomo posto all'interno dell'unità immobiliare.

Le condizioni di manutenzione rilevate dell'unità immobiliare, dovute all'assenza di interventi recenti e al prolungato periodo di inutilizzo, portano ragionevolmente a considerare uno stato di conservazione dell'immobile "scadente" riferito al contratto di compravendita assunto a riferimento, che implica una riduzione del suo valore individuato nel coefficiente k di **0,6**.
