COMUNE DI PINO TORINESE

**Variante strutturale del P.R.G.C.
(ai sensi della L.R. 26 gennaio 2007 n. 1)**

Relazione geologica relativa alle aree interessate da nuovi insediamenti o da opere pubbliche di particolare importanza . III_a fase

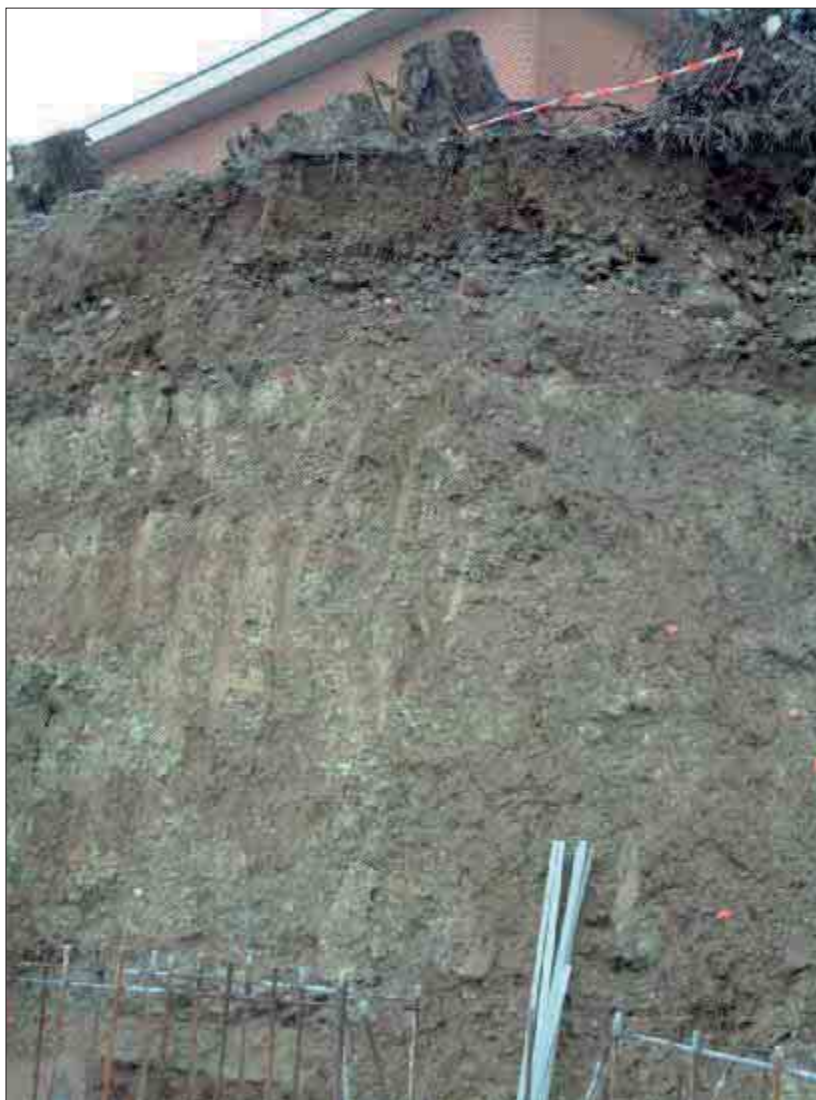
Foto 1 - Affioramento del "Complesso caotico della Valle Versa". Si nota, al tetto, la presenza di uno strato di riporto, in parte ghiaioso, di spessore metrico e sullo sfondo lo stabilimento Favretto.

L'affioramento del substrato, di cui si fornisce appresso una documentazione fotografica (**Foto 1**), è stato rilevato unicamente nello sbancamento in atto sottostante l'edificio industriale della Favretto S.p.A. dove si sta procedendo alla costruzione di un muro di sostegno.

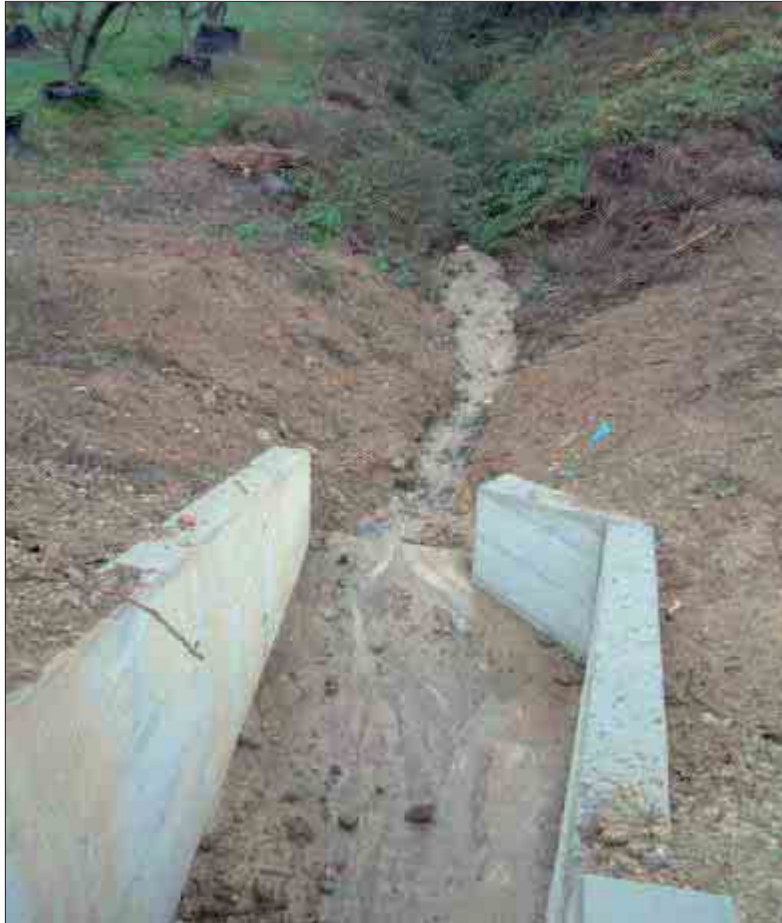
Foto 2 – Sbocco della struttura scatolare di sottopasso della rotonda viaria in costruzione con innesto nel fossato preesistente

Questa condizione ha comportato necessariamente il prolungamento del sottopasso stesso fino allo sbocco dalla nuova sagoma stradale, con il conseguente innesto nel preesistente fossato (**Foto 2÷4**).

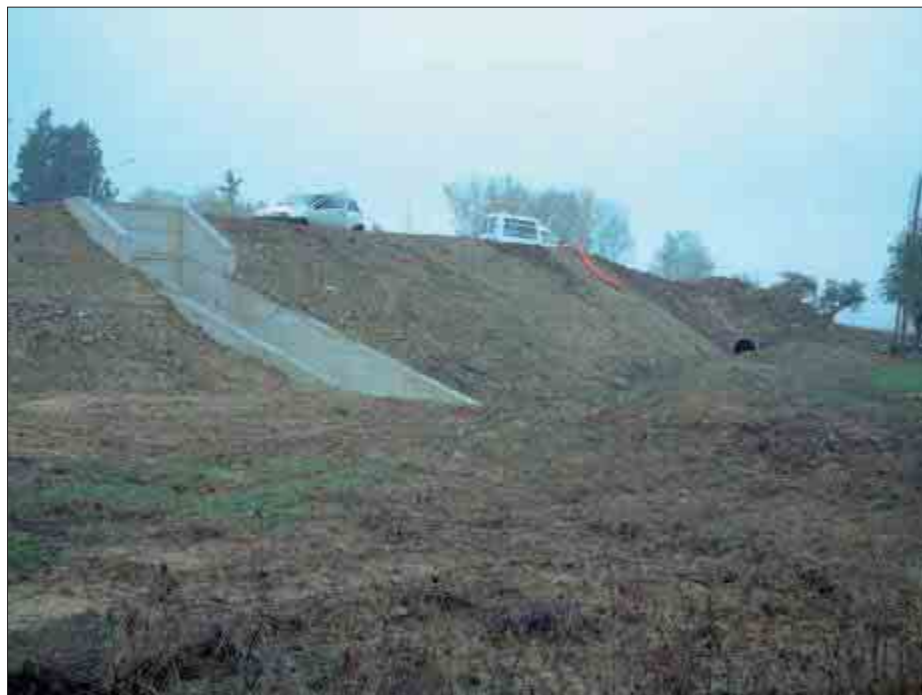
Foto 3 – scarpata di valle della rotonda viaria in costruzione con sbocco della struttura scatolare di sottopasso stradale

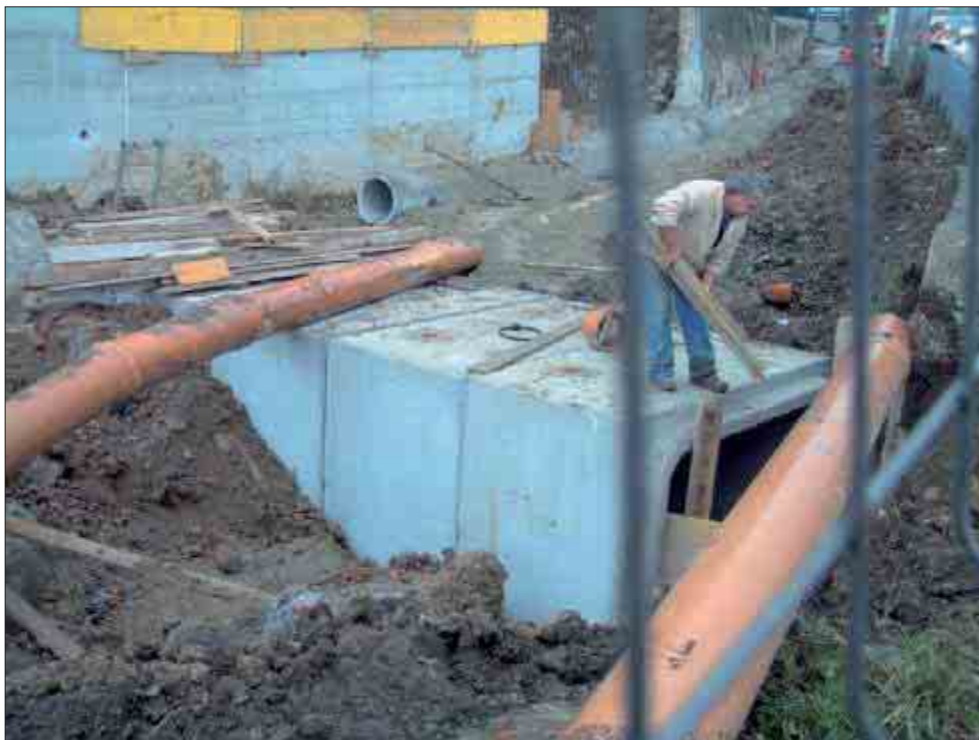
Foto 4 – costruzione della struttura scatolare a monte della Via Chieri e suo collegamento con il sottopasso stradale. Si nota sullo sfondo la tubazione di raccolta delle acque che saranno immesse nel canale.

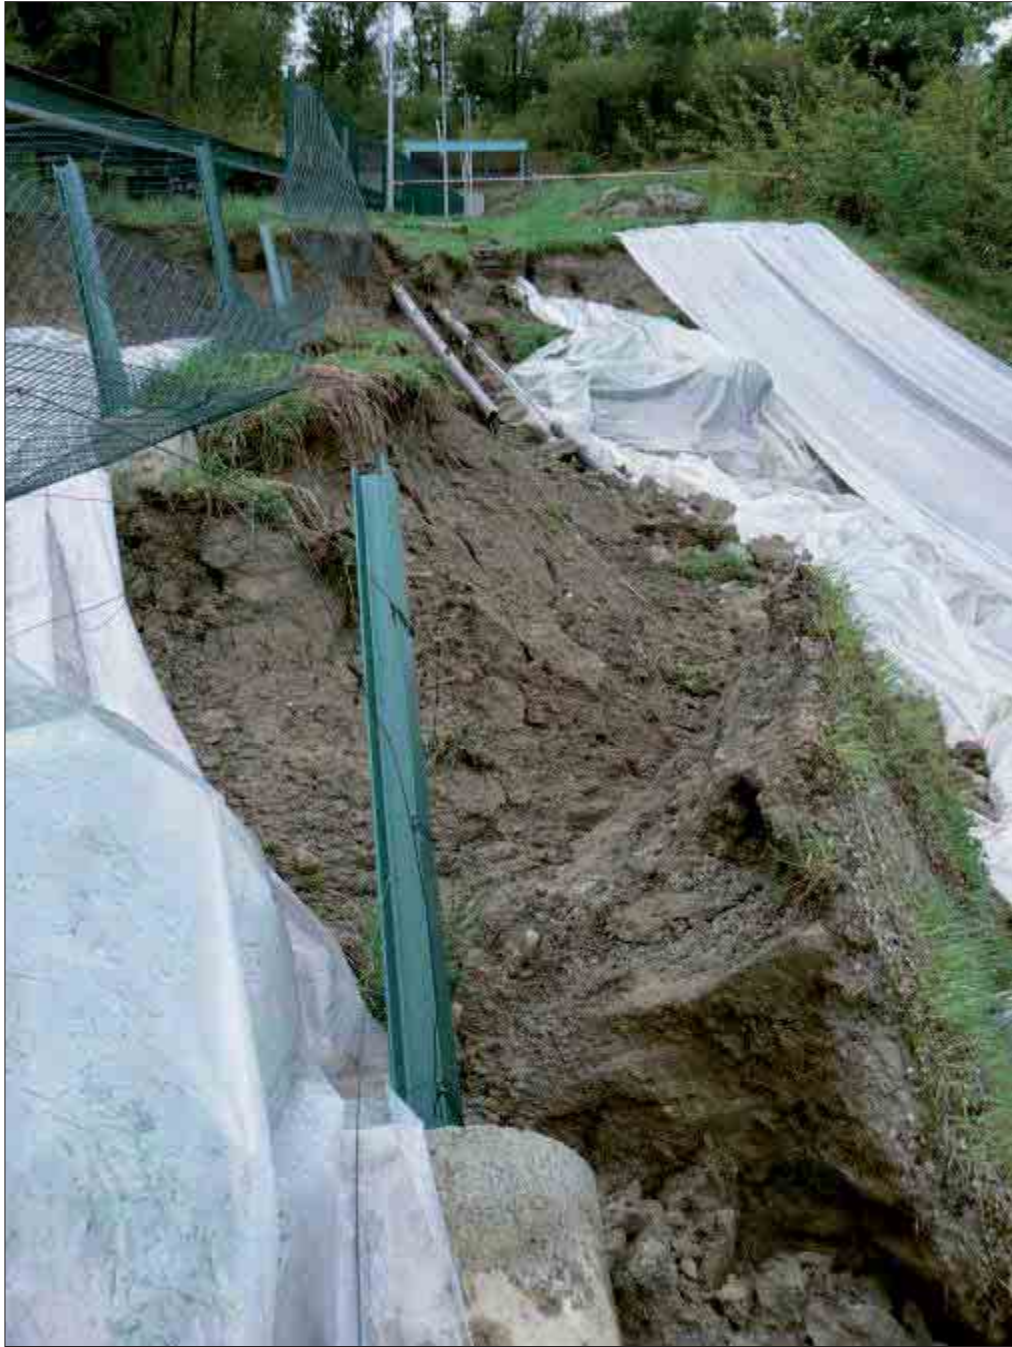
Movimento franoso innescatosi a seguito delle intense precipitazioni piovose del 25÷28/04/2009 che ha coinvolto un tratto delle le strutture dell'impianto a fune di risalita all'osservatorio astronomico di Pino Torinese

<p><i>Limiti di utilizzazione prescrizioni</i></p>	<p>Considerate le condizioni di dissesto determinate dalla presenza di movimenti gravitativi che coinvolgono il versante collinare dove si inserisce l'appezzamento, (compreso quello verificatosi recentemente, di cui si è dato conto) o comunque l'elevata acclività della fascia bassa del versante prospiciente la Strada Torino, tutto il settore centro-settentrionale e orientale della perimetrazione ricade nella Classe IIIa di pericolosità geologica e idoneità all'utilizzazione urbanistica.</p> <p>Solo alla porzione sud-occidentale erano state in precedenza attribuite le sottoclassi IIa e IIb. Risulta però evidente che alla luce del verificarsi del movimento franoso che ha evidenziato l'instabilità e la pericolosità anche di questo settore, l'intero azzonamento sarà inserito in Classe IIIa.</p> <p>Secondo quanto testualmente riportato nella N.T.E. della Circ. P.G.R. 8 maggio 1996 n. 7/LAP, tale classe contrassegna le "porzioni di territorio inedificate che presentano caratteri geomorfologici o idrogeologici che le rendono inidonee a nuovi insediamenti (aree dissestate, in frana, potenzialmente dissestabili... omissis". Il lotto pertanto non può essere oggetto di alcun utilizzo di tipo edificatorio.</p>
